# Handbuch Bauwerksprüfung

Leitfaden zur Zustandsprüfung im Bestand: Standsicherheit, Verkehrssicherheit, Dauerhaftigkeit

Bearbeitet von  
Prof. Dr.-Ing. Martin Mertens

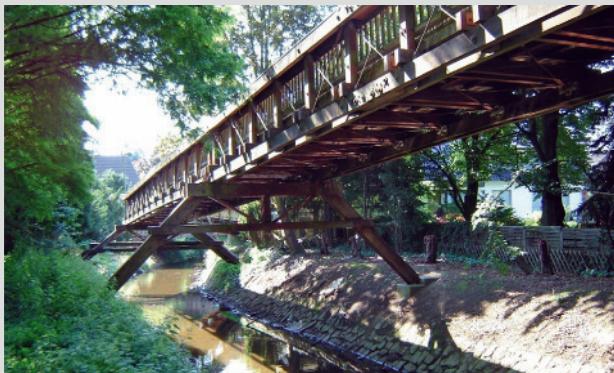
**Abb. 1.107:** Ansicht der Brücke; ein Teil des Bauwerks folgt einem Bachlauf (Quelle: Dr. Mertens Ingenieurgesellschaft mbH, Kevelaer)

Bei der betroffenen Brücke handelte es sich um ein 107 m langes Bauwerk aus Bongossi-Holz (einem Bachlauf folgend und über einer Bundesstraße, vgl. Abb. 1.107 bis 1.112). Fäulnisschäden an den Auflagerjochen, im Bereich der Verbindungslemente und Holzzerstörungen durch Pilze in den Querträgern sowie in Ober- und Untergurten der Längsträger erzwangen eine sofortige Sperrung und anschließenden Abriss. Das 25 Jahre alte Bauwerk hatte **keinen konstruktiven Holzschutz**. Das Bauwerk war von hohem Bewuchs begleitet (Nadelbäume, Mammutbäume) und nahezu ständig verschattet. Weiterhin befand sich auf Konstruktionselementen Bewuchs (Kletterpflanzen und Birken), der unmittelbar vor der Prüfung allerdings weitestgehend entfernt worden war.

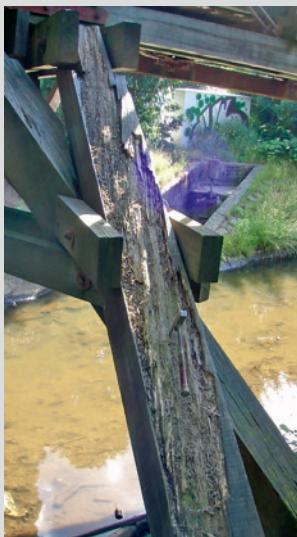
**Abb. 1.108:** Durch Fäulnis zerstörtes Stützenjoch (Quelle: Dr. Mertens Ingenieurgesellschaft mbH, Kevelaer)

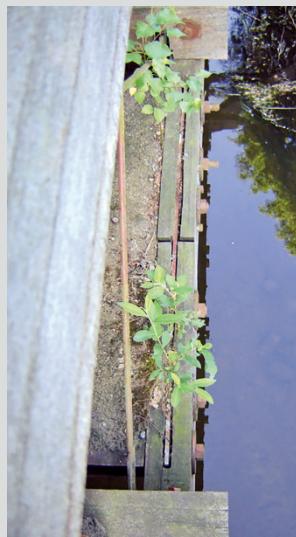
**Abb. 1.109:** Bewuchs eines Längsträgerstoßes; Unterhaltungsmangel, fehlender konstruktiver Holzschutz (Quelle: Dr. Mertens Ingenieurgesellschaft mbH, Kevelaer)

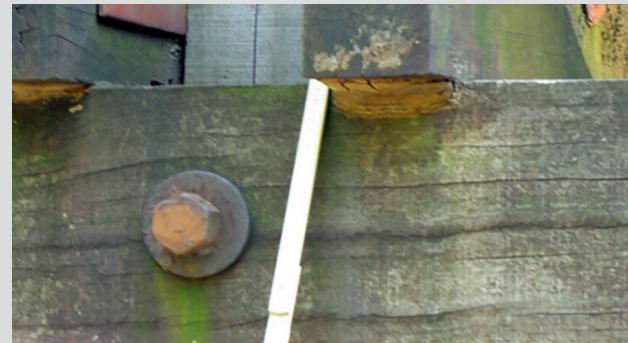
Es wurden Fruchtkörper des sog. Eichenporlings gefunden. Diese befinden sich in der Regel in vor dem Sonnenlicht (UV-Strahlung) geschützten Bereichen. Der Pilz zerstört das Innere des Holzquerschnitts und lässt nur eine dünne äußere Schicht unberührt. Bei Anschlagen mit dem Hammer wird dieser Schaden bei tropischen Harthölzern oftmals nicht bemerkt. Die verbreitete Meinung, dass europäische Pilze tropische Hölzer nicht besiedeln, wird in zahlreichen Fällen durch die Praxiserfahrung widerlegt.

**Abb. 1.110:** Fruchtkörper des Ausgebreiteten Hausporlings (sog. Eichenporling) unter einem vorspringenden Querträger (Quelle: Dr. Mertens Ingenieurgesellschaft mbH, Kevelaer)

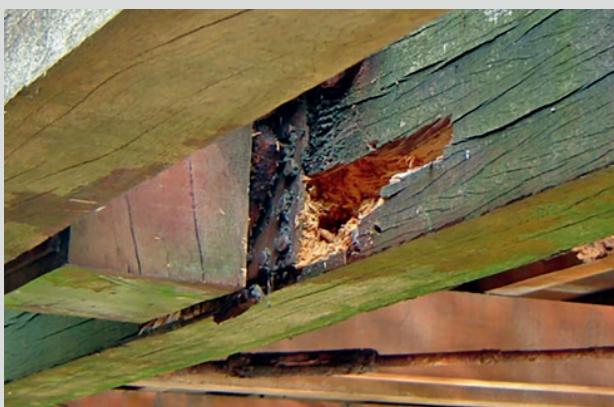
**Abb. 1.111:** Teilweise geöffneter, durch den Pilzbefall zerstörter Untergurt (Quelle: Dr. Mertens Ingenieurgesellschaft mbH, Kevelaer)

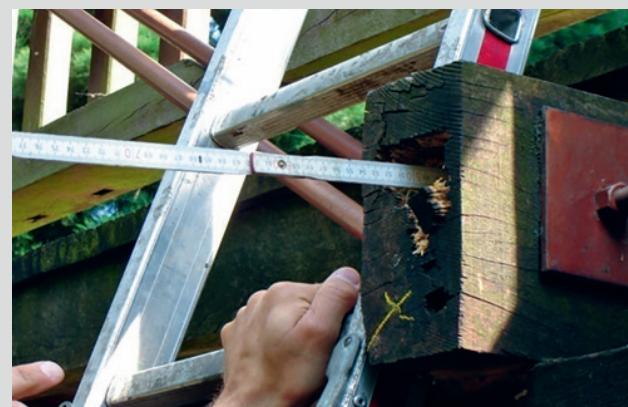
**Abb. 1.112:** Durch den Pilzbefall zerstörter Querträger. Nach Wegschlagen einer ca. 1 cm dicken Hirnholzschicht konnte der Zollstock ohne größeren Widerstand etwa 50 cm tief in den Querträger eingeschoben werden. (Quelle: Dr. Mertens Ingenieurgesellschaft mbH, Kevelaer)

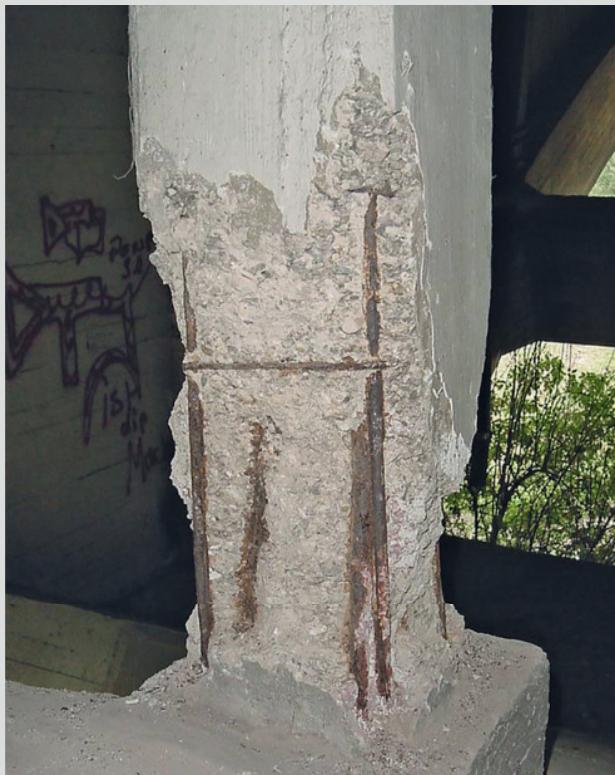
**Abb.1.142:** Im Bewehrungsstoß fehlt die Bügelbewehrung vollständig. (Quelle: Straßen.NRW)

Bei dem betroffenen Bauwerk handelt es sich um eine Bogenbrücke mit aufgeständerter Fahrbahnplatte. Abb. 1.142 zeigt den Stützenanschluss oberhalb des Bogens nach der Prüfung mit dem Prüfhammer. Auch in diesem Fall wurde erst durch Abklopfen des Betons die Schadstelle aufgespürt; anschließend wurden die Bewehrungsseisen freigelegt.

Das Schadensbild zeigt eindeutig einen Herstellungsfehler durch unzureichende Bewehrung im Anschlussbereich der Stützen (vgl. Abb. 1.142). Die Bügelbewehrung als Einfassung des Längsbewehrungsstoßes (Durchmesser 14 mm, Stoßbereich ca. 60 cm) fehlt vollständig. Ein Auslenken bzw. Versagen dieser Stütze ist bei einer extremen Belastung nicht auszuschließen.

Bewertung (fehlende Bewehrung):  $S = 4, V = 1, D = 4$

Entsprechend wurde der betroffene Fahrstreifen noch am selben Tag gesperrt und eine Sofortmaßnahme umgesetzt. Dabei wurde der Stützenanschluss mit einer Stahlkonstruktion verspannt und zusätzlich seitlich eine konstruktive Hilfsstütze eingebaut (vgl. Abb. 1.143).

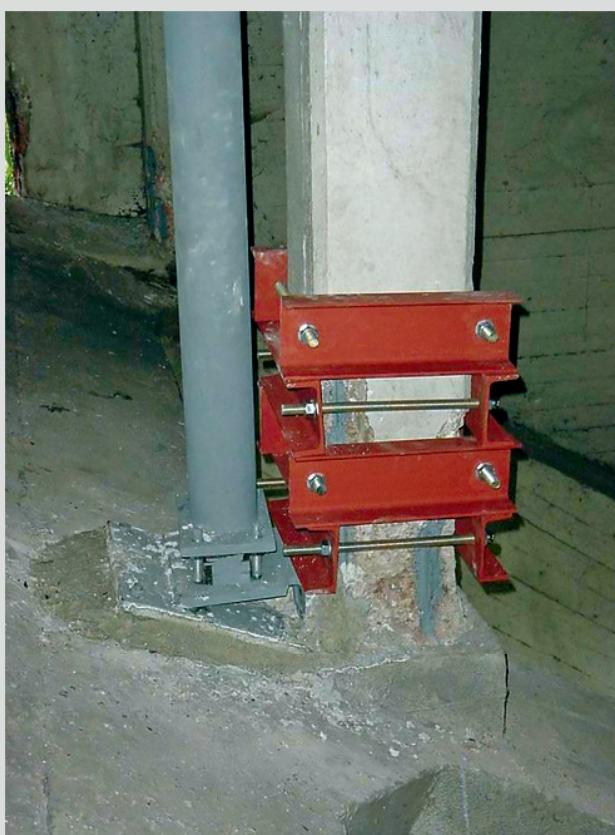
**Abb. 1.143:** Vorübergehende Instandsetzung als Sofortmaßnahme (Quelle: Straßen.NRW)

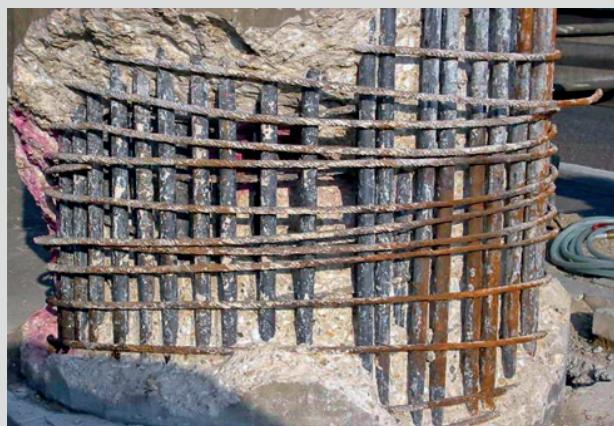
**Abb. 1.152:** Nicht vollflächig betonierte Bereiche eines Pfeilerfußquerschnittes (Quelle: Straßen.NRW)

Abb. 1.152 zeigt bereits den Zustand während der Bearbeitung für die Instandsetzung.

- Hohlstelle sowie frei liegende Bewehrung mit partiell einsetzender Korrasion
- BSP-ID 021-10 (Schadensbeispiel nach RI-EBW-PRÜF 2013)
- $S = 1, V = 0, D = 3$

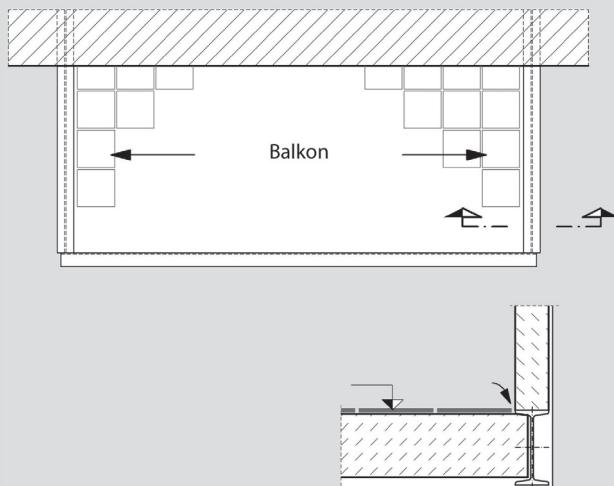
**Abb. 2.75:** Prinzipskizze einer Balkonanlage mit auskragenden Stahlträgern. Der Fliesenbelag ist mit Gefälle zu den seitlichen Stahlträgern nachträglich verlegt.

Vor ca. 10 Jahren ist auf den Balkonen ein neuer Fliesenbelag aufgebracht worden, der die Gefälleverhältnisse verändert und den Abflussquerschnitt der straßenseitigen Balkonentwässerung um ein Drittel vermindert hat (vgl. Abb. 2.75). Für die Erstuntersuchung werden 2 Balkone ausgewählt, die auf dem Fliesenbelag und den gemauerten Brüstungen ausgeprägte Feuchtigkeitsschäden in Form von Vermoosungen zeigen. Für die Erkundung der tragenden Stahlträger sind partielle Bauwerksöffnungen erforderlich. Deshalb wird im Vorfeld eine denkmalrechtliche Genehmigung für die Durchführung statischer Untersuchungen eingeholt.

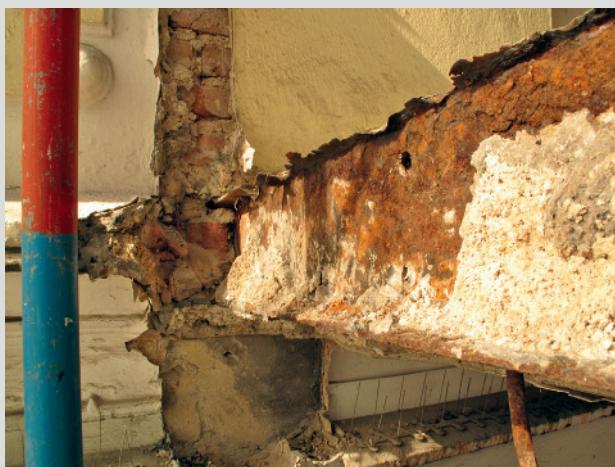
**Abb. 2.76:** Freigelegter Kragträger des Balkons mit massiven Korrosionsschäden

Bei der Untersuchung der beiden Balkone werden an den auskragenden Stahlträgern der Balkonkonstruktion sehr starke Korrosionsschäden festgestellt (vgl. Abb. 2.76). Der Obergurt eines Stahlträgers ist teilweise nicht mehr vorhanden. Diese massiven Korrosionsschäden werden auch an den hochbeanspruchten Einspannstellen im Mauerwerk festgestellt, weshalb die sofortige Aufstellung eines straßenseitigen Schutzgerüstes und die Notabstützung aller Balkone erforderlich wird.
