# 1 Einleitung

## 1.1 Problemdarstellung und Auswirkungen

## **1.2 »Einige dieser Einsätze...«**

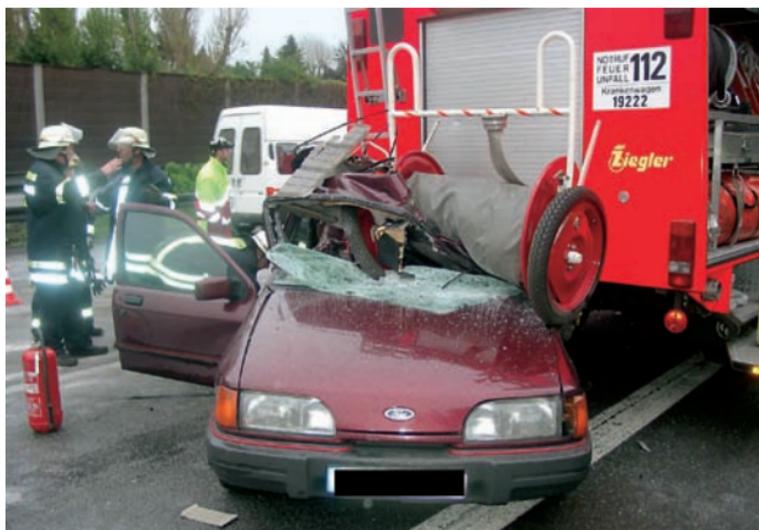
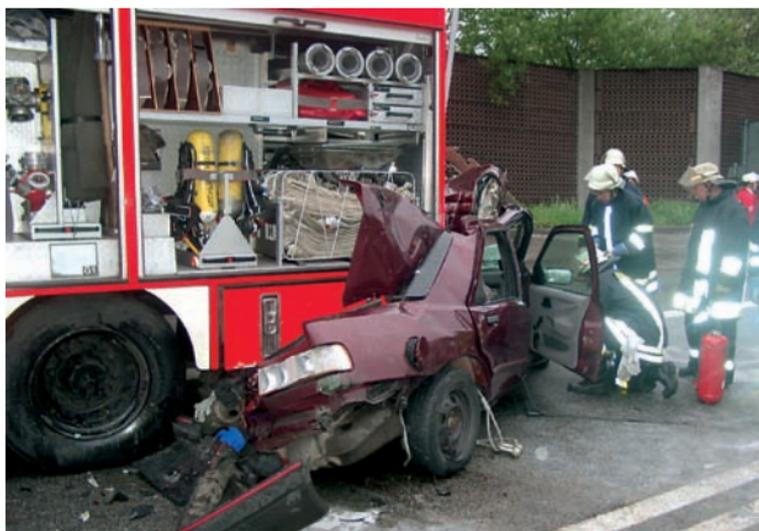
**Bilder 1a und 1b:** Unfall auf der BAB 40 in Essen

der Pkw ins Schleudern. Dieser rutschte quer über alle Fahrbahnen und prallte gegen das Heck des Löschfahrzeuges, das zirka 100 Meter vor der Unfallstelle positioniert war. Die beiden Insassen wurden durch den Aufprall im Fahrzeug eingeklemmt. Die 28-jährige Fahrerin verstarb noch an der Unfallstelle. Die 26-jährige Beifahrerin konnte noch lebend aus dem Fahrzeug befreit werden, erlag jedoch wenige Stunden später im Klinikum Essen ebenfalls ihren schweren Verletzungen.

Nur mit viel Glück – die Einsatzkräfte des Rettungsdienstes und der Hilfeleistung waren bereits ausgestiegen und der Maschinist konnte die gerade zum Aussteigen geöffnete Tür wieder zuwerfen – kam es zu keinen weiteren Personenschäden. Wie der Unfall ohne das mitalarmierte, absichernde LF ausgegangen wäre, lässt sich nur erahnen (Bilder 1a und 1b).

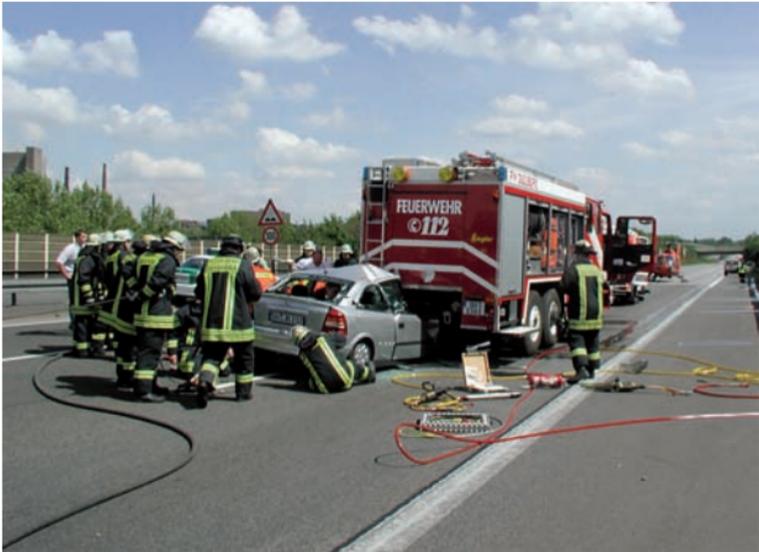
**Bild 2:** Unfall auf der BAB 42 in Duisburg (Foto: Feuerwehr Duisburg)

Am 20. Mai 2002 wurde die Feuerwehr Duisburg zu einem Pkw-Brand auf die BAB 42 in Fahrtrichtung Dortmund alarmiert. Ein HLF stand vor der Einsatzstelle auf der Standspur und sicherte die Einsatzstelle ab. Blaulicht, Warnblinklicht und Heckwarnleuchten waren eingeschaltet. Hinter dem HLF waren außerdem Verkehrsleitkegel und Blitzleuchten aufgebaut. Als der eigentliche Einsatz vorbei war, wurde damit begonnen, die Sicherung abzubauen. In diesem Moment fuhr ein Fahrzeug unter das absichernde HLF. Der Fahrer des Pkws wurde bei dem Unfall in seinem Fahrzeug eingeklemmt und schwer verletzt (Bild 2).

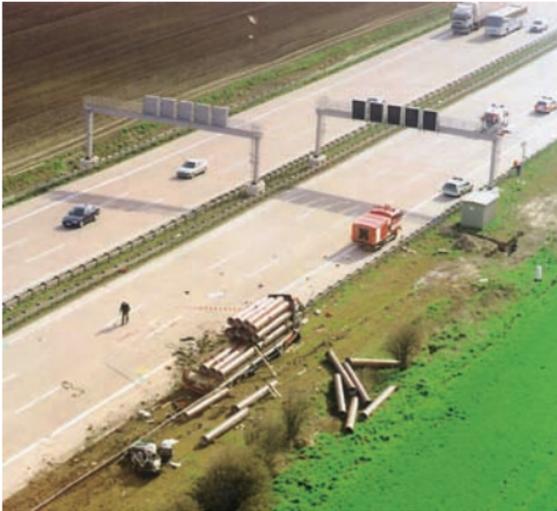
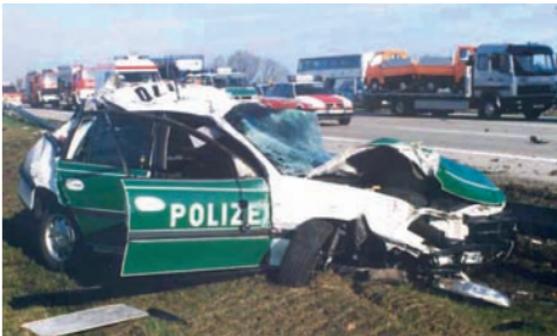
**Bilder 3a und 3b:** Unfall auf der BAB 2 bei Magdeburg (Fotos: Polizeidirektion Stendal)

Um 7.15 Uhr kam ein Lkw in Höhe der gesicherten Unfallstelle nach rechts von der Fahrbahn ab. Auf dem Standstreifen stieß er gegen den unbesetzten Streifenwagen und schleuderte diesen über die Seitenschutzplanke. Der Notarzt und der Rettungsassistent eines Rettungshubschraubers, welche sich auf dem Weg vom Rettungshubschrauber zur Unfallstelle befanden, wurden vom Streifenwagen und der umherfliegenden Ladung erfasst und getötet. Im weiteren Verlauf stieß der Lkw gegen den auf dem Standstreifen stehenden RTW und schob diesen etwa 130 Meter weiter. Von den vier im RTW befindlichen Personen wurden drei schwer verletzt und eine Person getötet. Der Lkw-Fahrer verstarb ebenfalls an den Folgen des Verkehrsunfalls. Die Bilanz: vier Personen getötet, drei Personen schwer verletzt, eine Person leicht verletzt (Bilder 3a und 3b).
