A6: Niederschlagswasser fließt in Richtung Gebäude und dringt ins Gebäude ein

A7: Spritzwasser

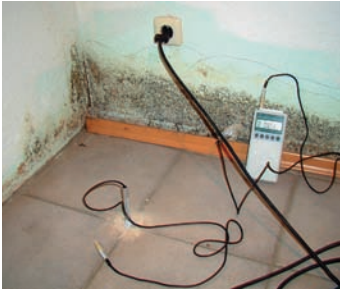
Abb. 6.15: Regenwasser lief über die Treppe in Richtung Eingangstür einer Souterrainwohnung und unter dem Türrahmen in den Fußboden. Es kam in allen Räumen zu Schimmelpilzbefall im Fußboden und auf allen Wänden nahe dem Fußboden.

- Wasser fließt zum Gebäude und belastet Bauteile als drückendes Wasser, die nicht dagegen durch eine entsprechende Abdichtung geschützt sind.

- Das Gefälle außen muss geändert und eine Drainage entlang des Gebäudes angelegt werden, z. B. mit Kiesbett und Drainagerohr.
- Die meist sichtbar geschädigten Wandbereiche müssen saniert werden. Auch der Fußboden bzw. die Zwischendecke entlang der geschädigten Wand sind auf Feuchtigkeit und Mikroorganismen zu untersuchen und im Schadensfall entsprechend fachgerecht zu sanieren.

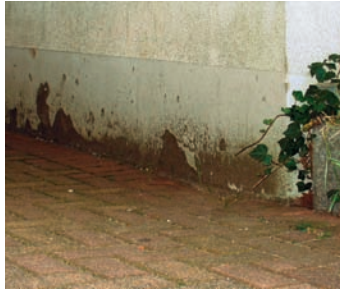
Abb. 6.16: Die Fläche vor dem Gebäude ist versiegelt und neigt sich in Richtung Gebäude. Niederschlagswasser wird nicht vom Gebäude ab-, sondern zu diesem hingeführt.

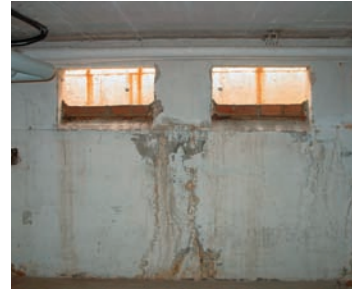
Abb. 6.17: Im Bereich der Kellerfenster bzw. in den Lichtschächten sammelt sich nach Regenfällen Wasser, das nicht abfließen kann, da die Entwässerung der Schächte nicht funktioniert. Das Wasser drückt gegen die Wand und dringt durch eine Stelle in das Gebäude.

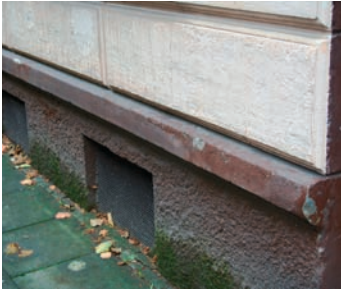
Abb. 6.18: Spritzwasser gegen die Fassade führte zu sichtbarem Algenbefall außen und einer Wanddurchfeuchtung.

- Regen prasselt nahe der Gebäudehülle auf eine versiegelte Oberfläche und spritzt gegen die Außenwand. Ist diese nicht ausreichend gegen Spritzwasser geschützt, dringt Feuchtigkeit in die Wand ein.

- Die Fassade ist im Sockelbereich mit geeigneter Beschichtung gegen Spritzwasser zu schützen oder die Bodenversiegelung entlang der Fassade muss entfernt und geeignete Materialien, wie z. B. Kies, müssen eingebaut werden.
- Der Putz der betroffenen Wand ist im Schadensbereich zu erneuern oder auf Mikroorganismen zu analysieren, um zu klären, ob die Entfernung des Putzes erforderlich ist.

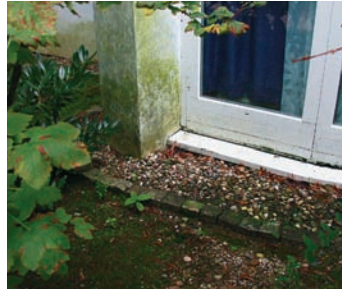
Abb. 6.19: Spritzwasser führte zu Algenbildung und Feuchtigkeit in der Wand im unteren Bereich der Türleibung.

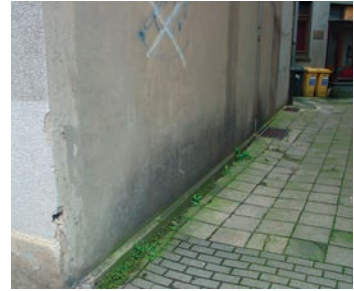
Abb. 6.20: Sichtbare Auswirkungen von Spritzwasser auf der Wand
