# Schimmelschäden und Feuchtigkeit Ursachen - Prävention - Sanierung inkl. CD-ROM Schimmelschäden

Ursachen – Prävention - Sanierung

# Übersicht typischer Schadensbilder und -ursachen

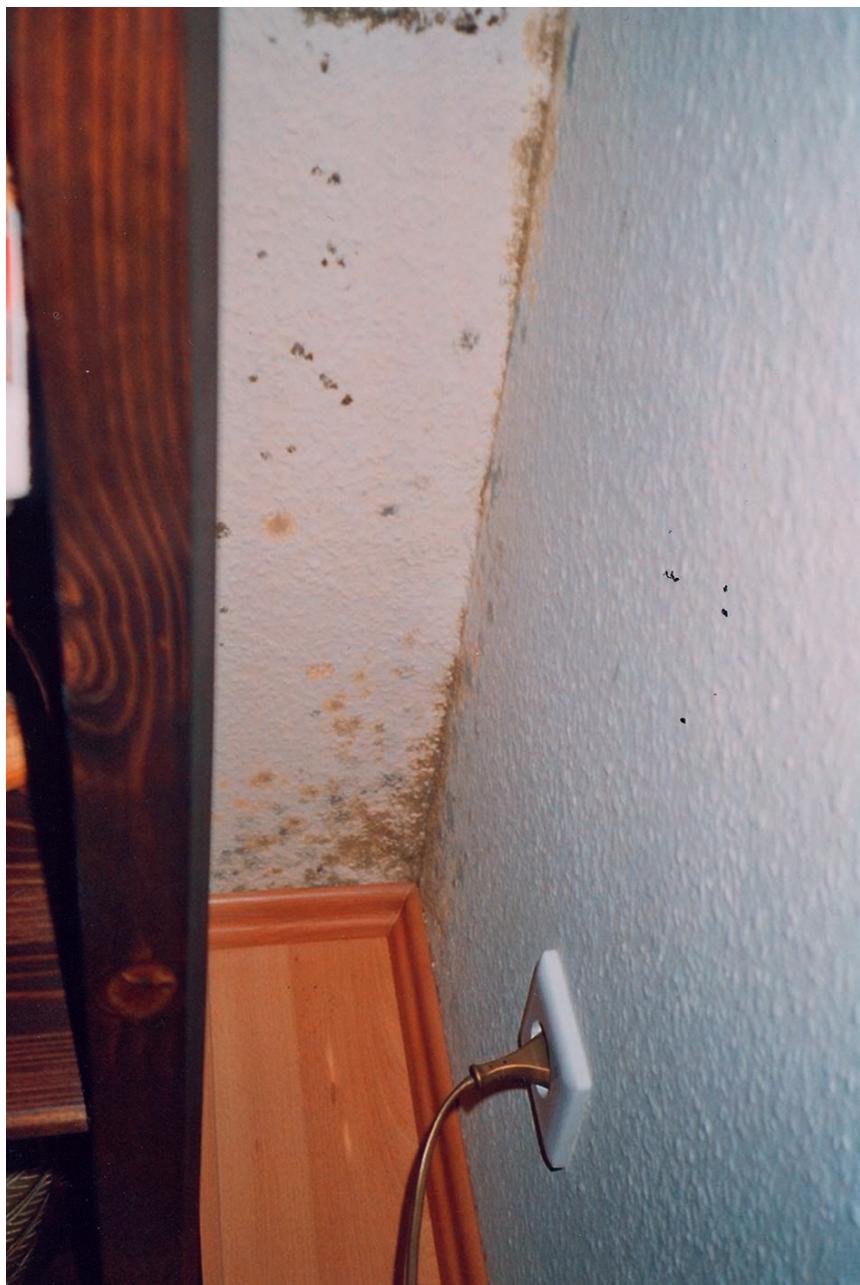
◀ Abb. 2  
Ansicht untere (mit Blick von der Zimmertür) rechte Außenecke des Esszimmers

In einem Mehrfamilienhaus kam es in einer Wohnung im Hochparterre, im Esszimmer, in der (mit Blick von der Zimmertür) rechten unteren Zimmerecke neben dem Fenster im Übergang von rückseitiger Wand zu rechter Wand zum Nachbarhaus vermehrt zu Schimmelbildung. Bei den örtlichen Untersuchungen wurde festgestellt, dass das Nachbarhaus an der giebelseitigen Wand um ca. 1 m zurückversetzt war, sodass es sich bei der Zimmerecke um eine Außencke handelte.

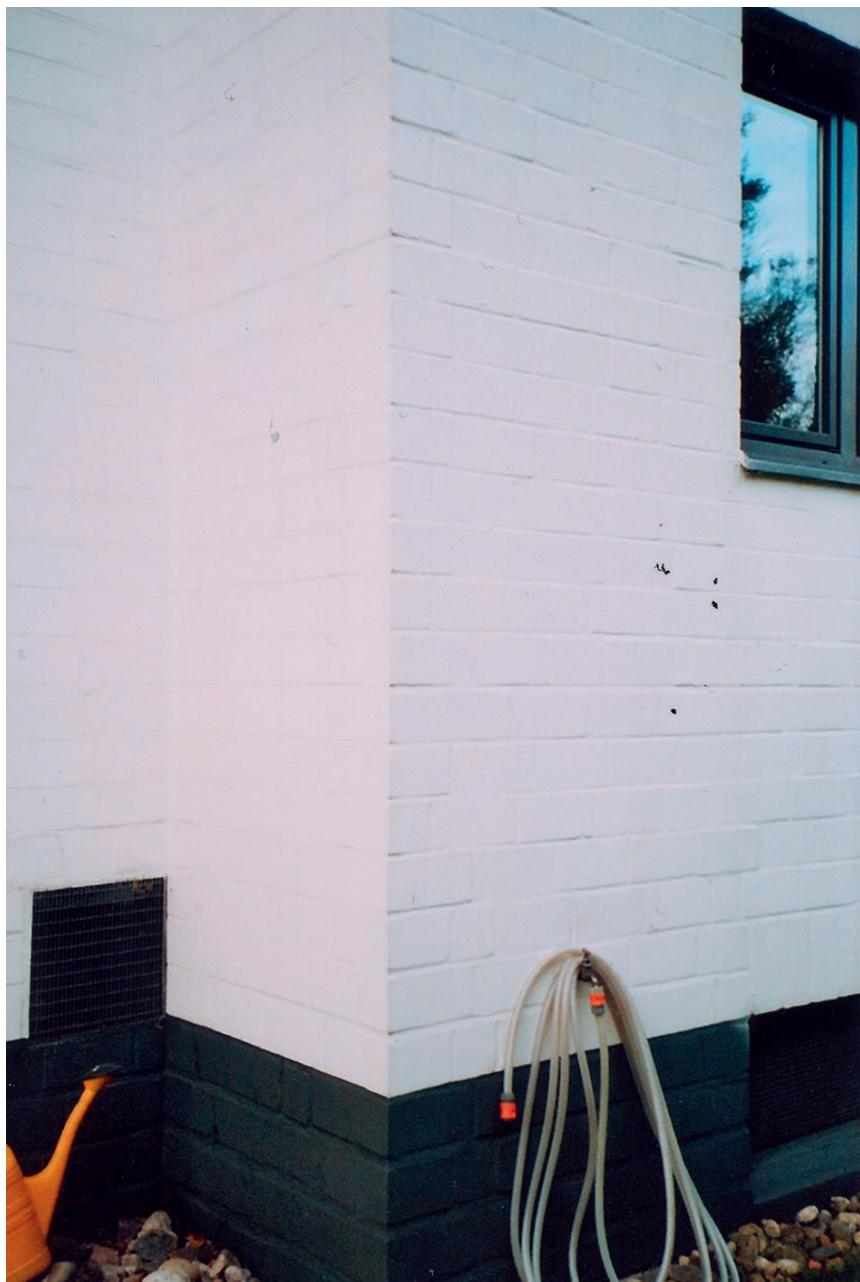
**Abb. 3 ▶**

Ansicht der Zimmerecke wie oben, aber von außen

Bei dieser Ausführung besteht kein Kondensatschutz, denn bei tiefen Außentemperaturen sinkt die raumseitige Oberflächentemperatur des Bauteils so stark, dass selbst bei üblicher Raumluftfeuchte von ca. 50 % und 20 °C Zimmertemperatur die Taupunkttemperatur von 9,3 °C an der Wandoberfläche

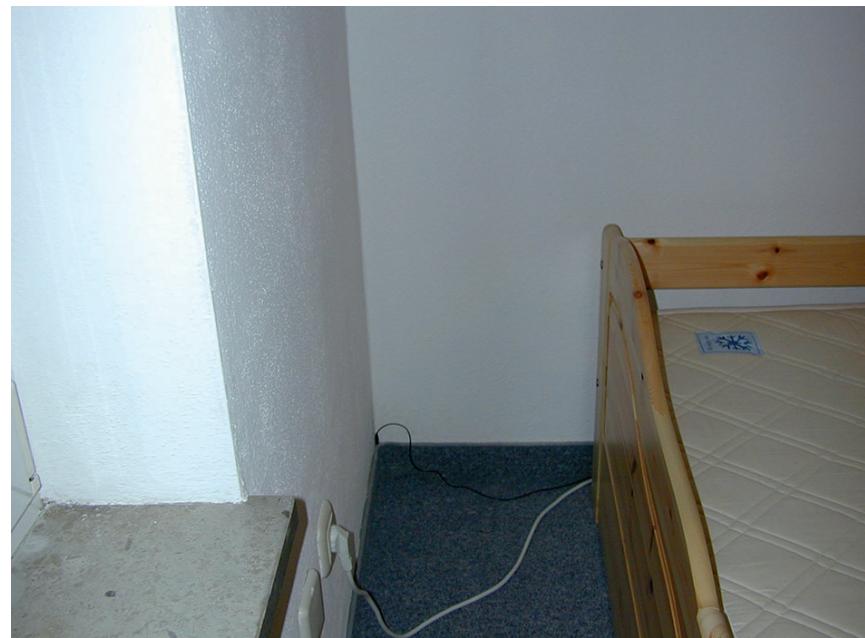
**Abb. 1 ▶**  
Eckbereich Sockelzone  
(Norden – Westen)

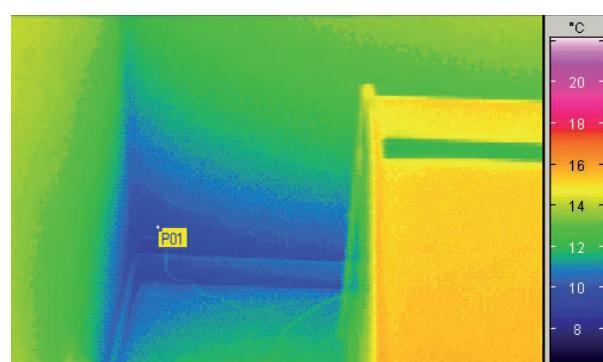
**Abb. 2 ▶**  
IR-Thermografie

Im Eckbereich treten Wandoberflächentemperaturen von  $P01 = +9,6^{\circ}\text{C}$  auf. Das Bett steht mit einem Abstand von ca. 40 cm zur Westwand, sodass die

Messwerte in ca. 1,5 m Höhe zeigen „normal trockene“ Ergebnisse. Dieses Ergebnis deckt sich mit der nachfolgenden Darstellung der abgekühlten Bereiche in den IR-Innenaufnahmen. Es ist daher davon auszugehen, dass Kapillarkondensation bzw. Tauwasserausfall für diese halbtrockenen Stellen ursächlich ist.

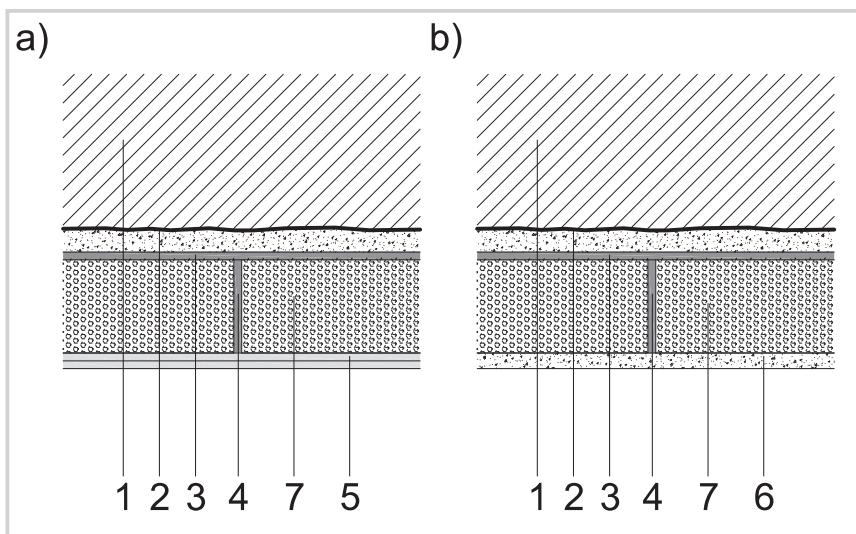
**6** Innenputz mit Armierungsgewebe, feinkörnig

**7** Calciumsilicatplatte, werkseitig grundiert und geschliffen
